Posouzení stavu prostavěnosti projektu

11/2019

SK Dolní Měcholupy

MČ Praha – Dolní Měcholupy

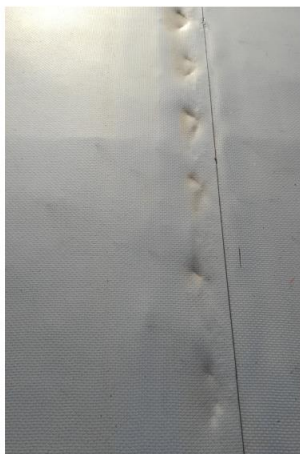
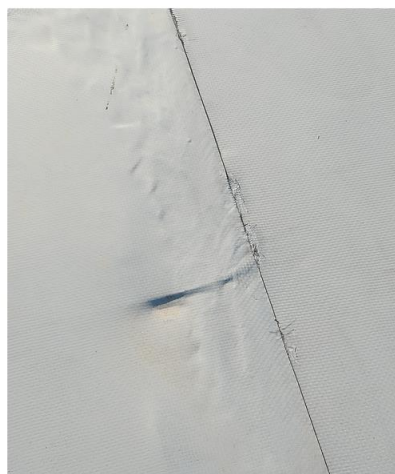
6) **Povlakové krytiny** VV v pořádku

povlakové krytina střech-zjevně přilož utužená folie do kotev-
prohlubně do budoucna riziko usazování nečistot

při případné demotáži folie z protečené střechy zkontrolovat přesahy
sváru folií

doporučil bych vyždření dodavatele střešních folií

folii nad protečenou střechou doporučujeme vyměnit ,není možné
převzít novou střechu plnou záplat

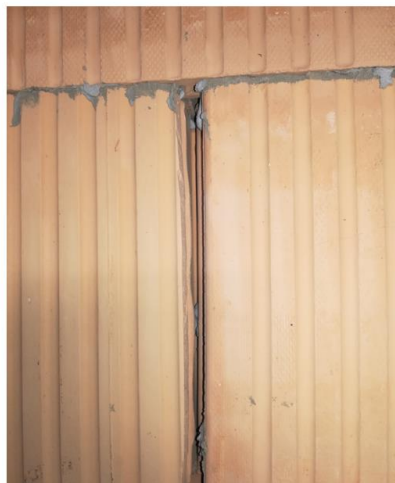
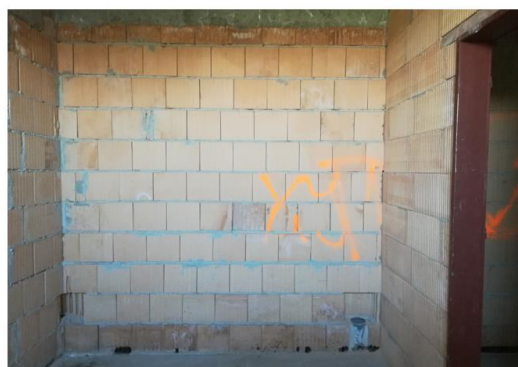
7) **Zdění**

Zvolený systém zdění Porotherm je systém přesného sdění
V příčkách jsou mezery mezi jednotlivými cihlami - je zajímavé, že hůře
je vyzděno SK

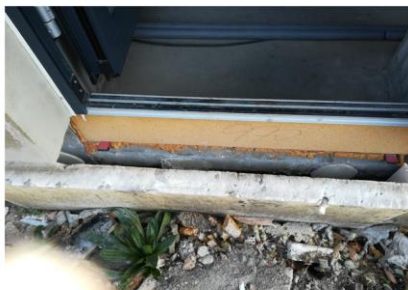
9) Sokl fasády nesouhlasí dle provádění

nalepení soklu - zahrnuto bez dokončení
- v současné době odkryté s možností zatékání
důsledkem bude odlepování XPS a jeho neúčinnost, mimo jiné již nyní se odtrhává
provedení vodorovné hydroizolace neodpovídá detailu soklu

bylo vyfakturováno více
v I. etapě není provedeno, ale je fakturováno
